# 成武县国有储备土地（人社局西）地块 土壤污染状况调查报告

委托单位： 成武县自然资源和规划局

编制单位： 山东蓝一检测技术有限公司

二〇二二年三月

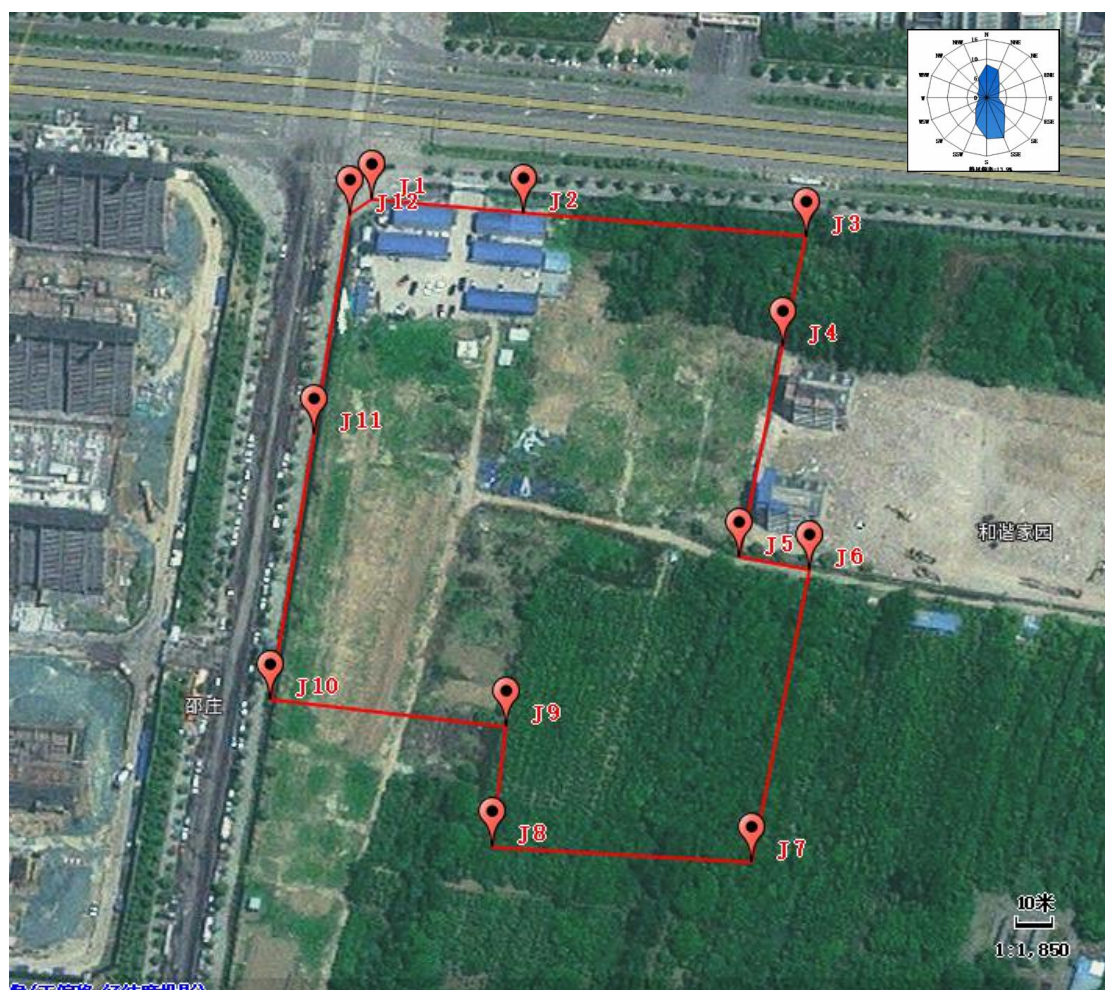
图 2.3-1 调查范围

项目地块位于菏泽市成武县文亭街道振兴街与雁池路交汇处东南，地块东侧为成武县人力资源和社会保障局，南侧为农田，西侧为雁池路，北侧为振兴街，总面积为 32388m<sup>2</sup>（合 48.58 亩），地块中心地理坐标为：东经 115.856372°，北纬 34.944245°。调查范围如图 2.3-1 所示，拐点坐标见表 2.3-1。勘界图见图 2.3-2。
