# 拟收储地块（文亭街道办事处前堤村）地块 土壤污染状况调查报告

委托单位： 成武县自然资源和规划局

编制单位： 山东蓝一检测技术有限公司

二〇二二年三月

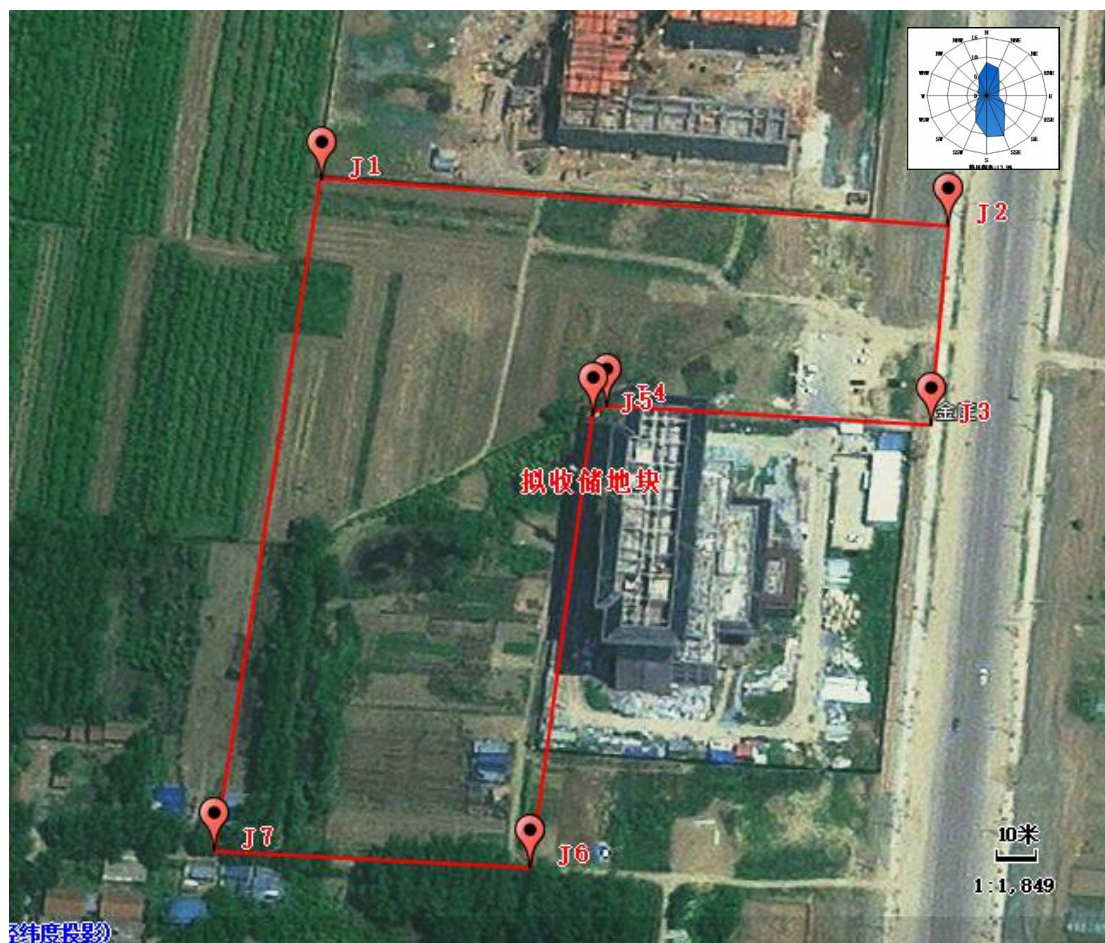
图 2.3-1 调查范围

项目地块位于菏泽市成武县文亭街道迎宾路北段东侧，地块东侧为迎宾路、成武县公立中医医院，南侧为农田，西侧为农田，北侧为成武江河实验学校，总面积为 27556m<sup>2</sup>（合 41.33 亩），地块中心地理坐标为：东经 115.841942°，北纬 34.961854°。调查范围如图 2.3-1 所示，拐点坐标见表 2.3-1。勘界图见图 2.3-2。
