拟征收地块（文亭街道办事处街道居委会）

土壤污染状况调查报告

（评审版）

编制单位： 山东蓝一检测技术有限公司

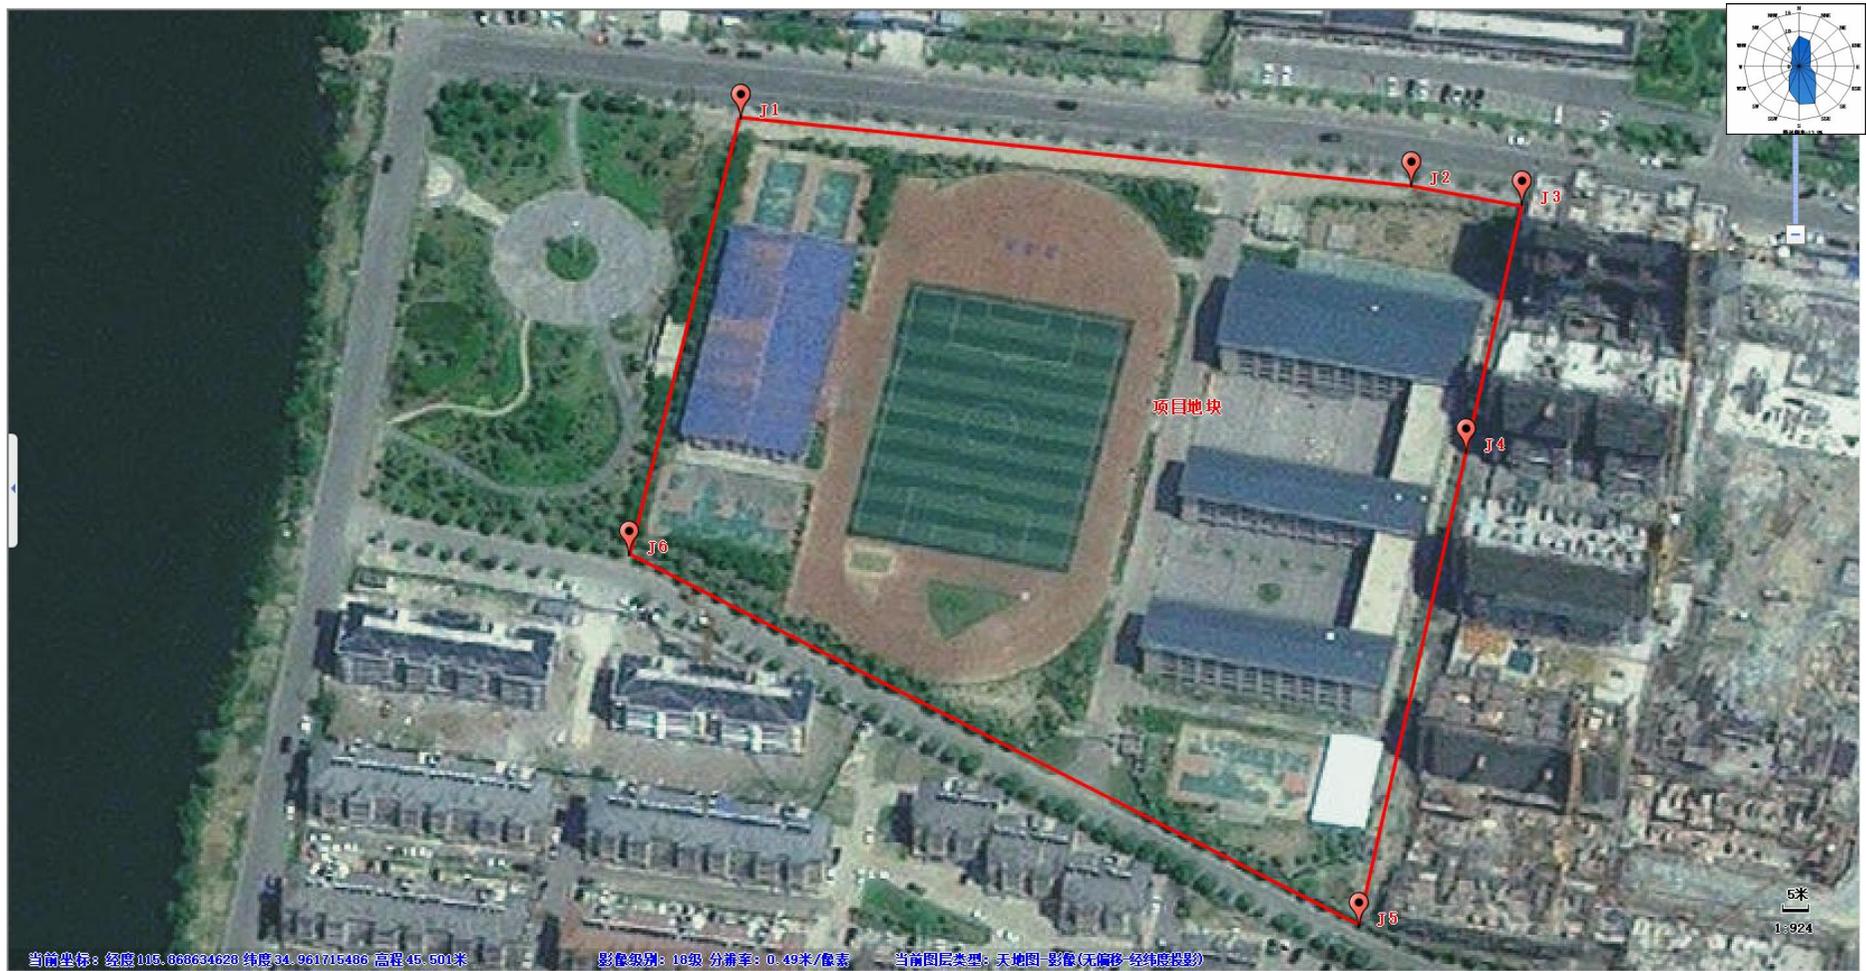
图 2.3-1 调查范围

项目地块位于菏泽市成武县文亭街道，东侧为万福城，南侧为文亭湖金海岸，西侧为文亭湖，北侧为古城街，总面积为 27363m²（41.0445 亩）。调查范围如图 2.3-1 所示，拐点坐标见表 2.3-2。勘界图见图 2.3-3。

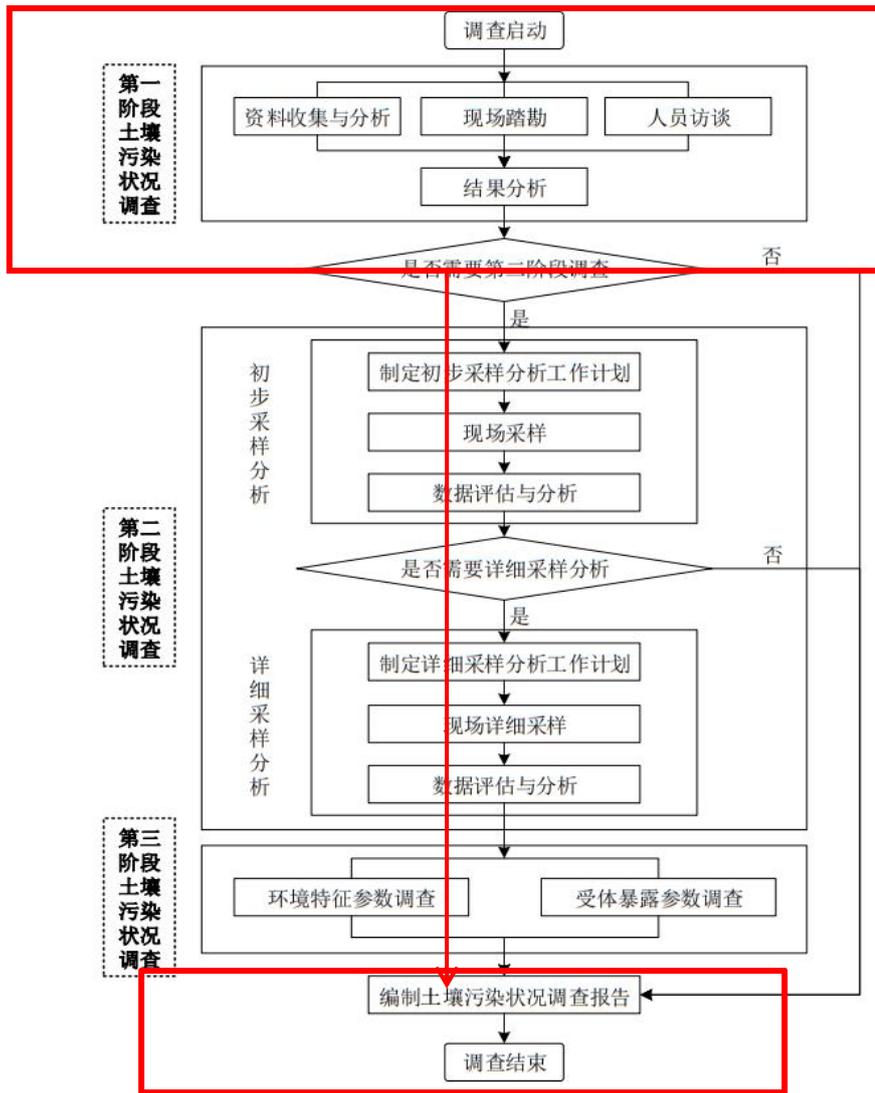
图 2.5-1 土壤污染状况调查工作程序

根据《建设用地土壤污染状况调查技术导则》（HJ 25.1-2019）的要求，土壤污染状况调查可分为三个阶段。本次调查工作为第一阶段的土壤污染状况调查阶段。工作程序如图 2.5-1 红框所示。

第一阶段土壤污染状况调查是以资料收集、现场踏勘和人员访谈为主的污染识别阶段，同时进行了现场快速检测分析，原则上不进行采样分析。若第一阶段调查确认地块内及周围区域当前和历史上均无可能的污染源，则认为项目地块的环境状况可以接受，调查活动可以结束。
