山东常林一力士德公共租赁住房建设项 目地块土壤污染状况调查报告

委托单位： 力士德工程机械股份有限公司

编制单位： 山东蓝一检测技术有限公司

二〇二二年二月

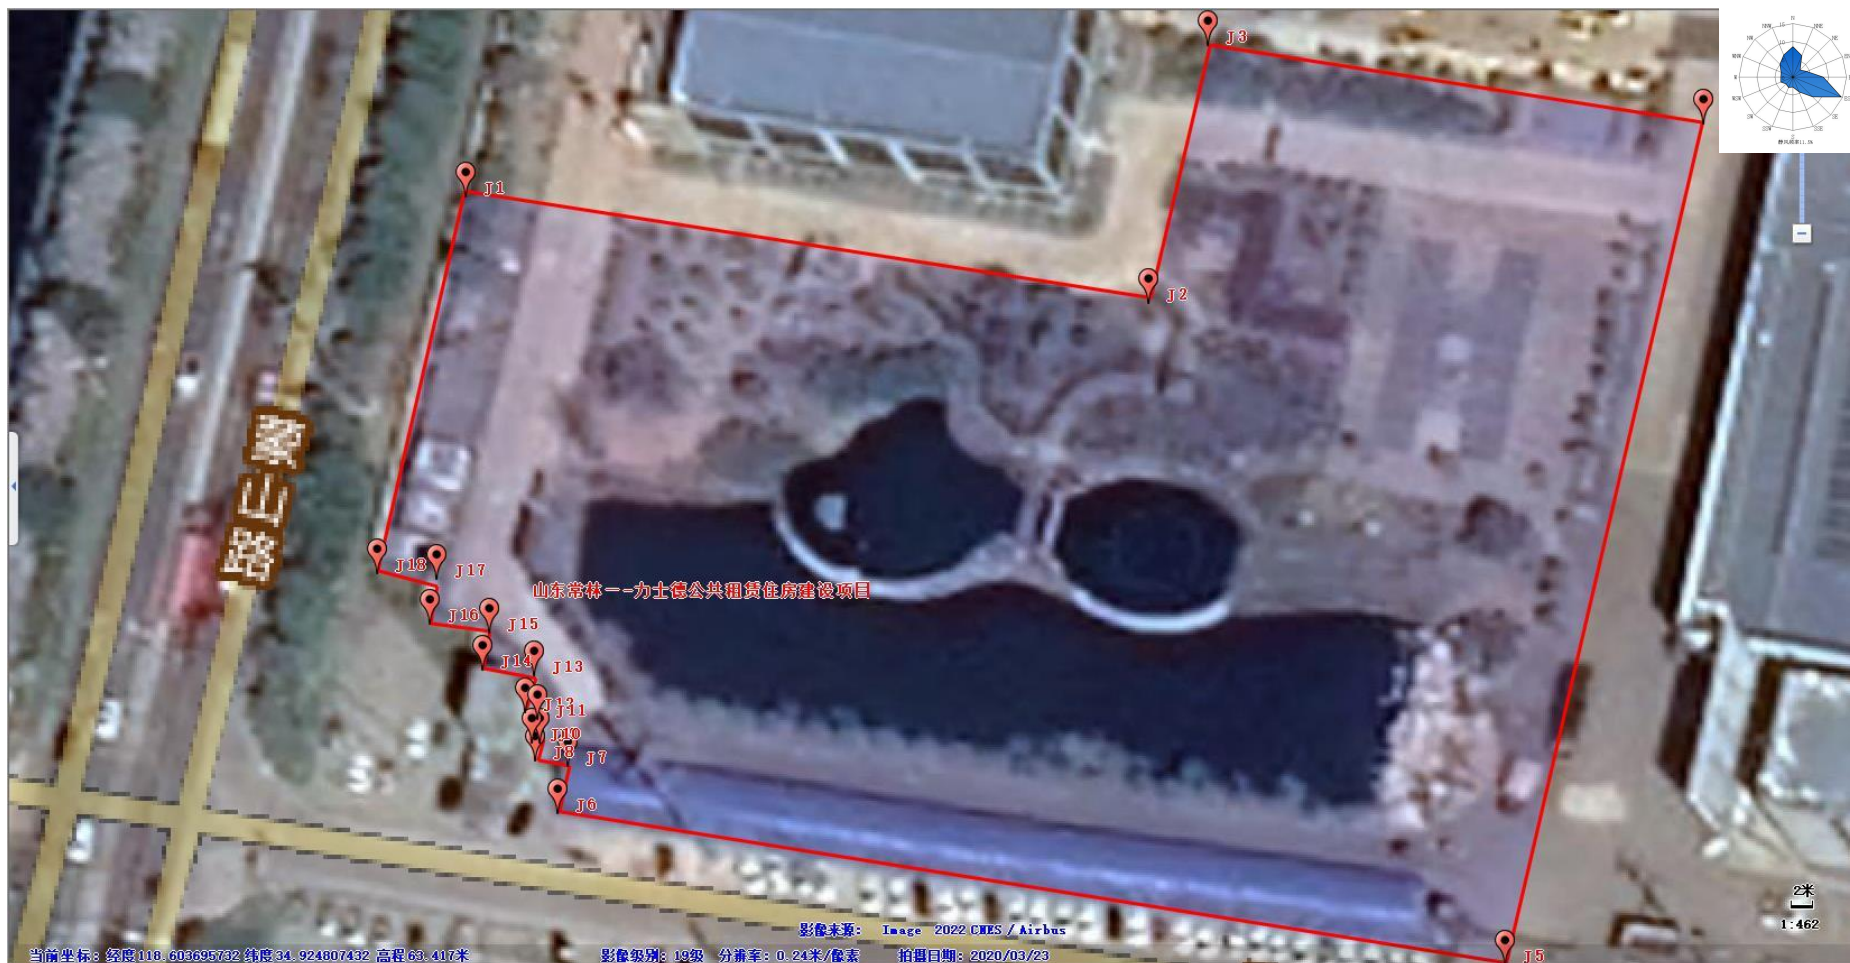
图 2.2-1 地块红线范围拐点坐标图

山东常林—力士德公共租赁住房建设项目地块位于临沂市临沭县城西二路与工贸街交汇，力士德工程机械股份有限公司厂区内，东至力士德工程机械股份有限公司，北至力士德工程机械股份有限公司，西至城西二路，南至工贸街，总面积 11733 m²（约 17.6 亩）。地块平面范围拐点坐标如图 2.2-1 和表 2.2-2，地块勘界图见图 2.2-3。
